Tipo instalación: Torres de Refrigeración y Condensadores Evaporativos.

Nombre del circuito/elemento: Torre

Código: TORRE 1

Fecha de realización de la L+D: 25/10/2024
Fecha de emisión del certificado: 25/10/2024
Certificado de tratamiento nº: 41772

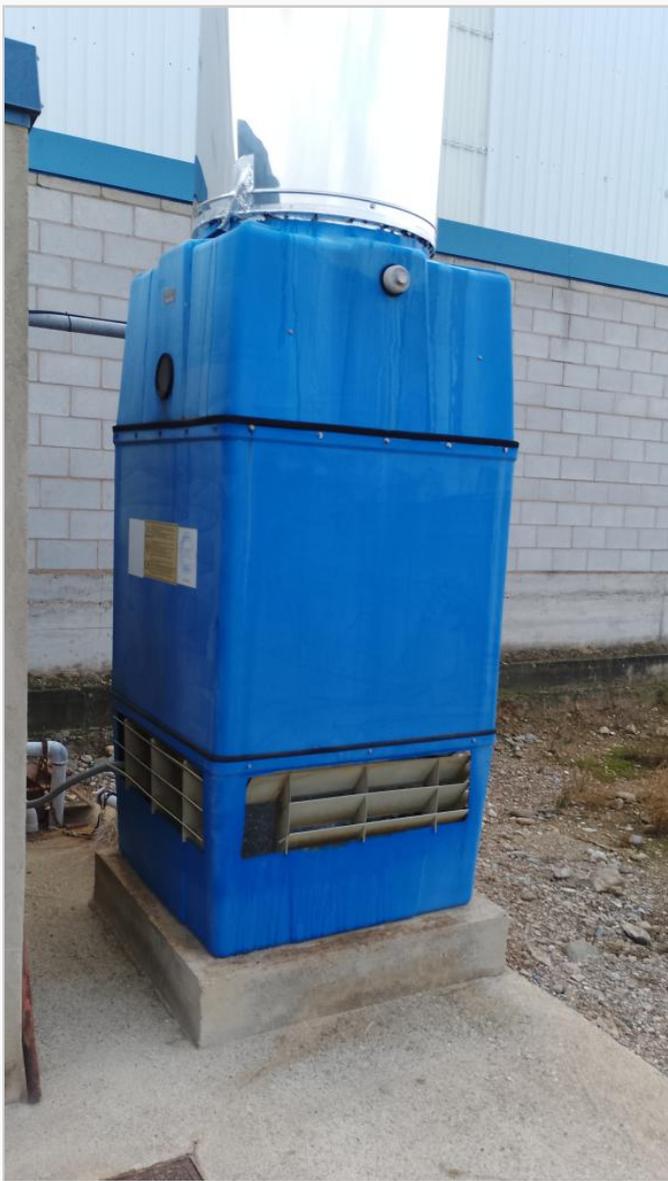
Antes de la limpieza

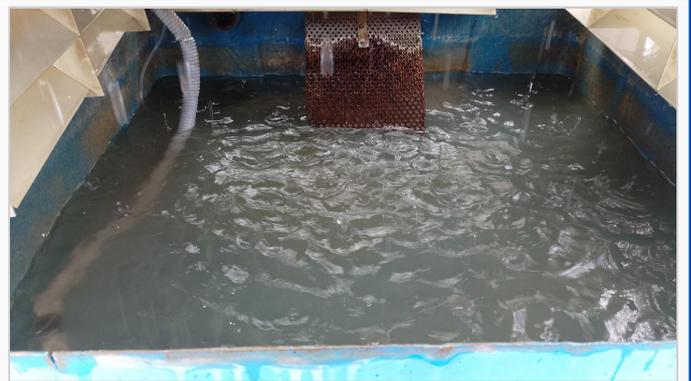
Antes de la limpieza

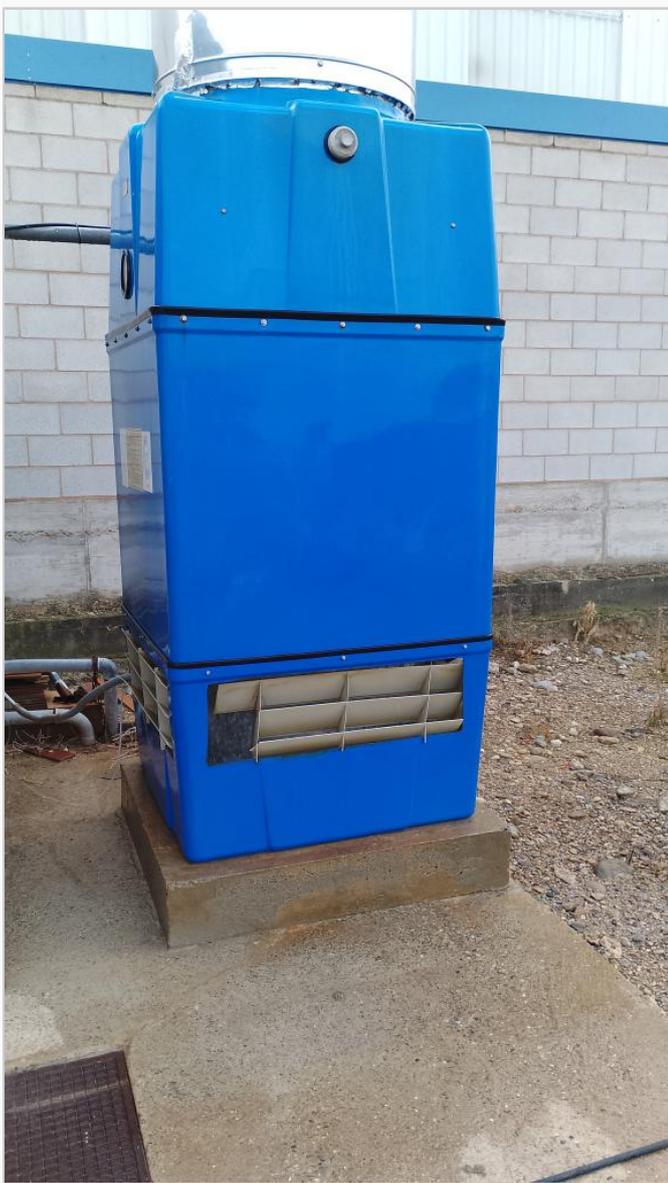
Después de la limpieza

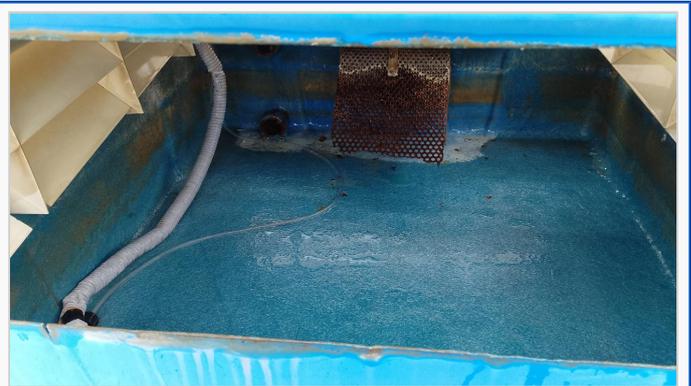
Después de la limpieza
